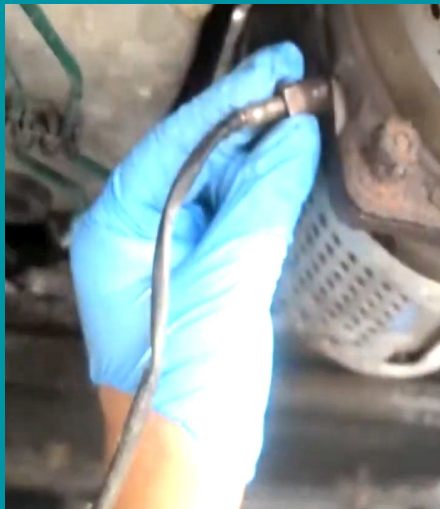
Is dit niet het geval demonteer de eerste sonde/temperatuur sensor.

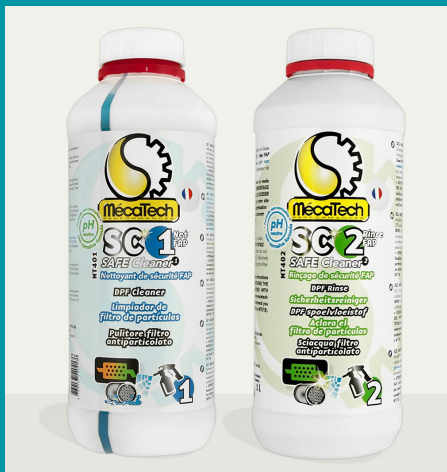
Vul de beker van de pulvaire met 1 ltr Mécatech SC2. spuit 10 seconden door het gat van de sonde. Start de motor en laat 10 seconden lopen. Herhaal dit tot de beker leeg is.

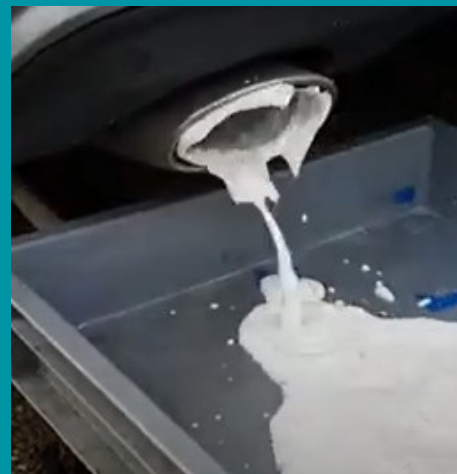
Monteer de sonde/temp sensor terug. Plaats een bak achter de auto onder de uitlaat. Start de auto en verhoog het toerental regelmatig om het schuim uit de uitlaat te verwijderen. Doe dit tot er (nagenoeg) niets meer uit komt.
